# ZNALECKÝ POSUDEK

číslo: 5079/327/14

o ceně stavební parcely č.4312, jejíž součástí je stavba bez čísla popisného nebo evidenčního zapsaná v katastru nemovitostí jako objekt občanské vybavenosti, včetně příslušenství a pozemkové parcely č.4311/71 (dle geometrického plánu) v katastrálním území Most II, obec a okres Most.

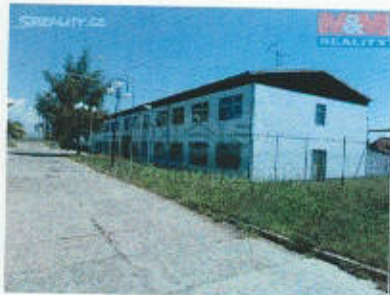
| Lokalita | Užitná<br>plocha<br>m <sup>2</sup> | Pozemek<br>m <sup>2</sup> | Požadovaná<br>cena<br>Kč | Jednotková<br>cena<br>Kč/m <sup>2</sup> | |
|---|---|---|---|---|---|
| Montovaná stavba, v příslušenství menší plechové sklady, dostatečně kapacitní příjezdová komunikace, dostatek odstavných a manipulačních ploch. Okraj zástavby. | | | | | |

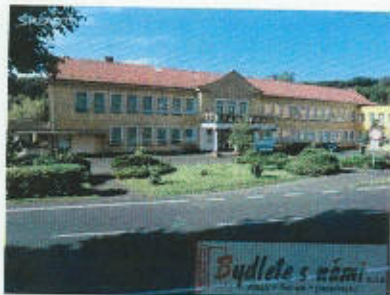
| Lokalita | Užitná<br>plocha<br>m <sup>2</sup> | Pozemek<br>m <sup>2</sup> | Požadovaná<br>cena<br>Kč | Jednotková<br>cena<br>Kč/m <sup>2</sup> | |
|---|---|---|---|---|---|
| Objekt bývalého zdravotního a rehabilitačního, bez vnitřního vybavení, nutná rekonstrukce. | | | | | |

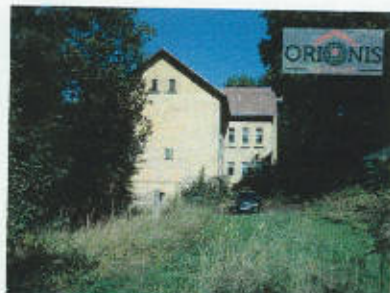
| Lokalita | Užitná<br>plocha<br>m <sup>2</sup> | Pozemek<br>m <sup>2</sup> | Požadovaná<br>cena<br>Kč | Jednotková<br>cena<br>Kč/m <sup>2</sup> | |
|---|---|---|---|---|---|
| Objekt zrušené nemocnice, delší dobu nevyužívaný, bez vnitřního vybavení, technický stav velmi špatný. Blízkost rekreačních areálů (zimní sporty) a přechodů do SRN – poptávka po ubytovacích kapacitách. | | | | | |
